## 1. 整備方針

### ◆県央広域本部庁舎

### ◆防災センター（行政棟新館10階）

## 3. 整備概要

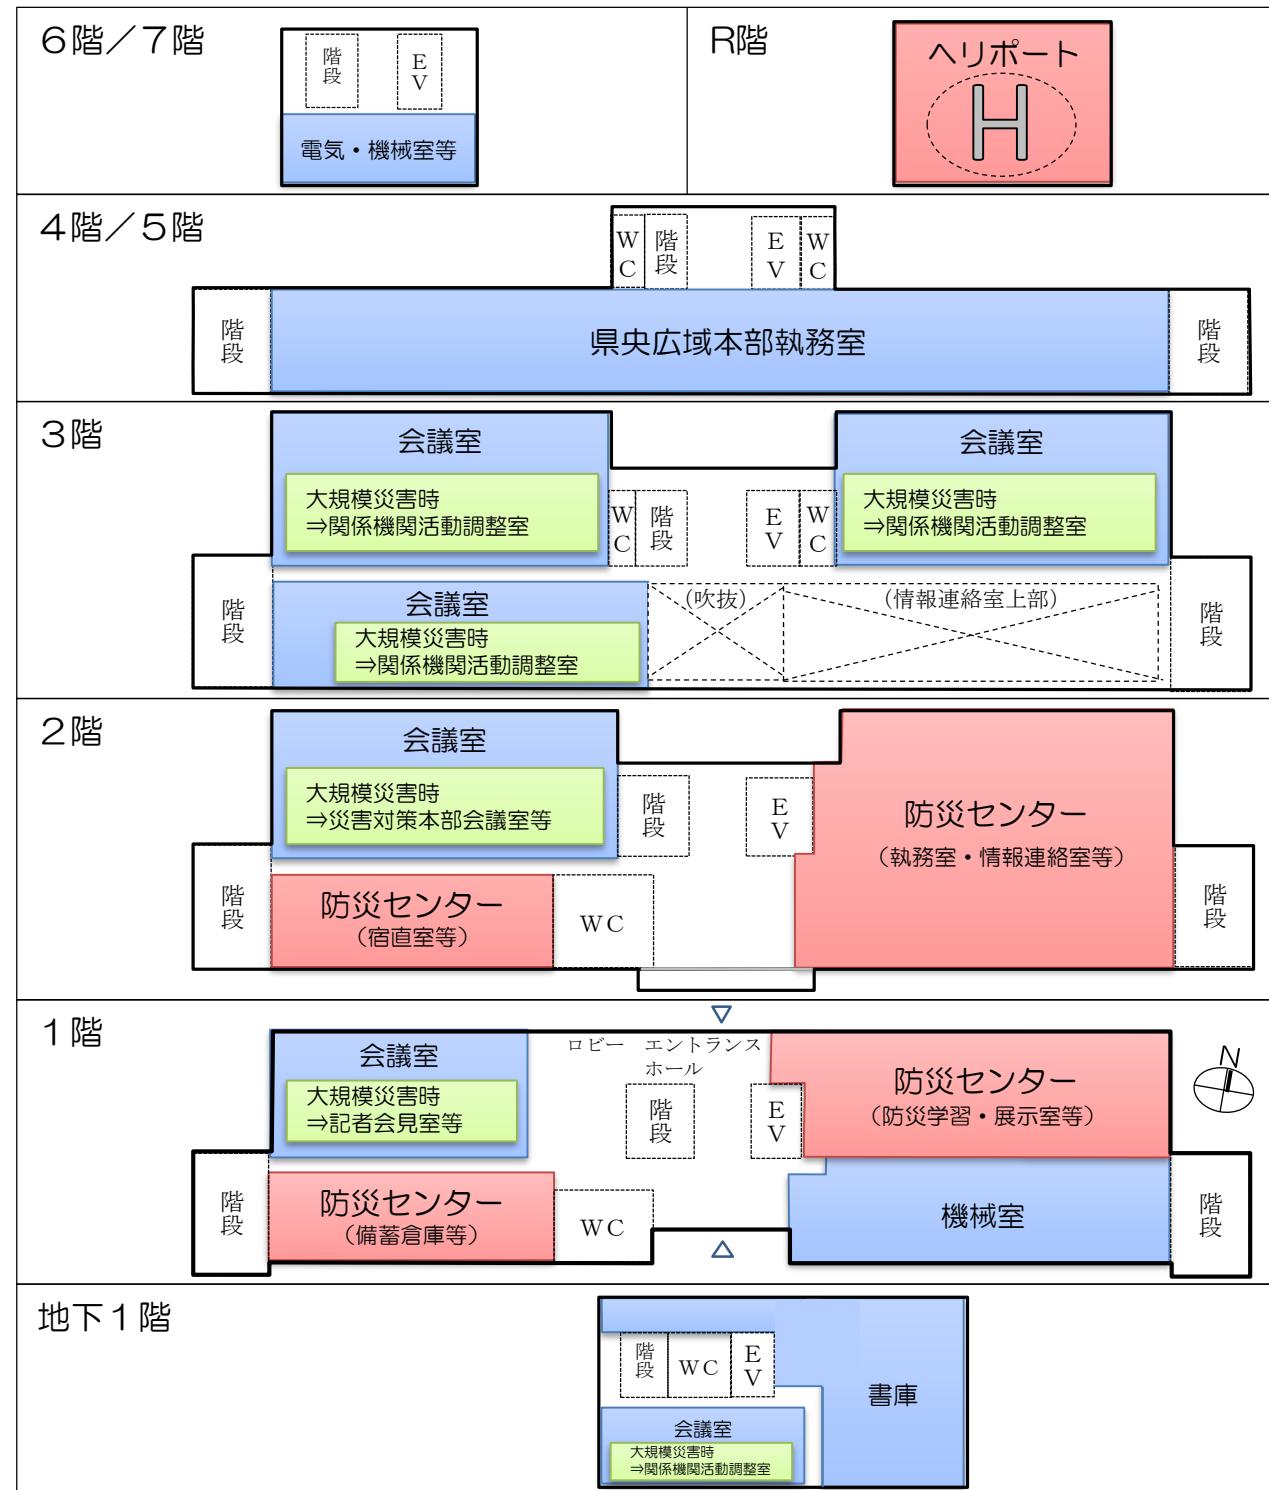
### ◇各階配置図

- 県央広域本部の会議室は、大規模災害時に防災センターの災害対策本部会議室、関係機関活動調整室、記者会見室等として使用する。
- 低層階（2階）に情報連絡室等の災害対策の核となる主要な諸室を配置する。

- 建設箇所：県庁行政棟新館北側エリア
- 構造：鉄筋コンクリート造(免震構造)
- 階数：地下1階、地上7階
- 事業費：99.4億円 内訳 建物：75.0億円／防災特殊設備：24.4億円
- 延べ面積：9,970㎡ 内訳 県央広域本部：7,333㎡／防災センター：2,637㎡  
(大規模災害時：6,648㎡)
