## 平成28年度 建設常任委員会第1回管内視察の概要

■視察先 ①国道57号・国道325号【阿蘇大橋】（阿蘇郡南阿蘇村）  
②山王谷川【砂防】（阿蘇郡南阿蘇村）  
③県道熊本高森線【大切畑大橋】（阿蘇郡西原村）  
④テクノ仮設団地【応急仮設住宅・みんなの家】（上益城郡益城町）  
⑤木山川【河川】（上益城郡益城町）

■視察趣旨 平成28年4月14日・16日に発生した「平成28年熊本地震」による被害が特に甚大であった地域の被災状況を確認するとともに、今後の委員会審議の参考とするため、視察を実施しました。

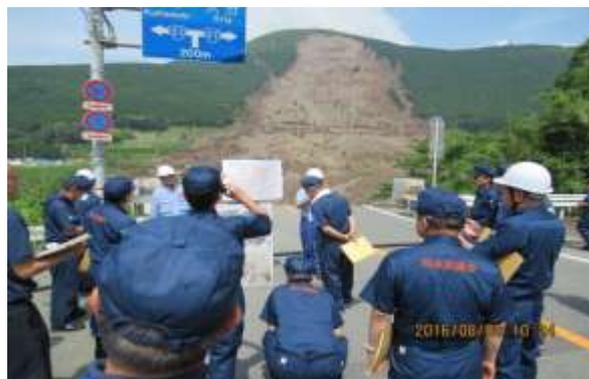
#### ①国道57号・国道325号【阿蘇大橋】

直轄砂防事業を行っている国土交通省九州地方整備局熊本河川国道事務所の説明によると、熊本地震及び6月の豪雨により、国道57号側斜面が高さ約700m、幅約300mにわたって大規模崩落し、40～50万 $\text{m}^3$ の土砂が流出したものと想定されます。

斜面上部には、崩落の可能性がある不安定な土砂がまだかなり残っており、これらを除去し、斜面の安定化を図った後に、国道や豊肥本線などインフラの復旧工事に着手予定とのことでした。

視察当時は、崩落斜面の中腹において、無人重機数台による「土留盛土工」が着々と進められていました。

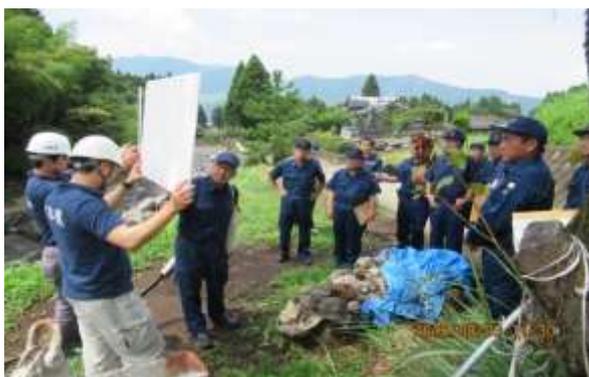
#### ②山王谷川【砂防】

熊本地震により約3haの農地が土砂で埋まり、住家10戸が被災しました。また、6月の豪雨により、その下流域では大きな被害が発生しました。

上流部には、不安定な土砂が残っており、熊本県県北広域本部阿蘇地域振興局土木部では、今後、「災害関連緊急砂防工事」として対応していく予定とのことでした。

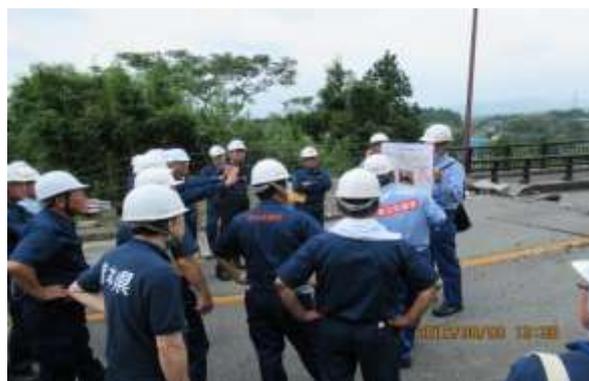
### ③県道熊本高森線【大切畑大橋】

大切畑大橋においては、熊本地震により橋台支承が損傷し、橋桁の移動や1 m程度の横ずれが見られました。

他の橋梁や俵山トンネル等を含め、復旧までには相当の期間を要するものと思われませんが、直轄権限代行工事を行っている国土交通省九州地方整備局熊本河川国道事務所から、現道を活用し、年内には迂回路を確保できるように努力したいとの説明がありました。

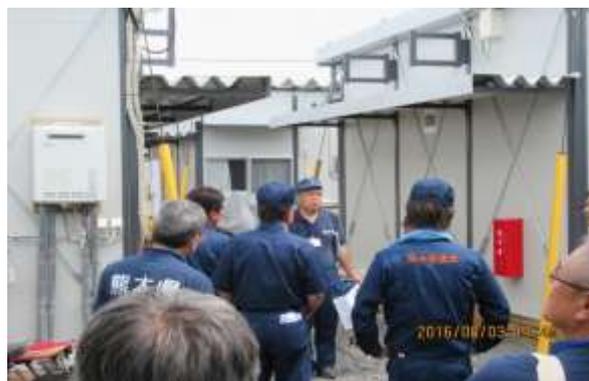
### ④テクノ仮設団地【応急仮設住宅・みんなの家】

県内最大の大型仮設団地(8 ha)で、住宅516戸、駐車場993台の他、集会所等の機能を持つ木造の「みんなの家」が11棟建築される予定です。

熊本県土木部建築住宅局住宅課の説明によると、みんなの家は、できるだけ住宅の中心に配置され、住棟間の小路を歩いていくと、みんなの家にたどり着くよう配置したのが、いわゆる「熊本型」の仮設団地であるとの説明がありました。

住戸内部は、熊本の気候風土を考慮し、快適で、かつコミュニケーションが図りやすい設計となっており、具体的には、断熱性や遮音性に配慮するとともに、全戸に県産畳表を用いた和室やエアコン、冷蔵庫、洗濯機が備え付けられているとの説明がありました。

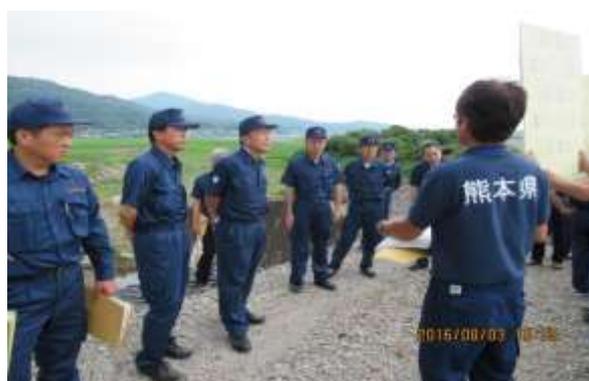
### ⑤木山川【河川】

6月21日の豪雨により木山川堤防の一部が損壊した箇所に近い五楽橋付近で視察を行いました。

視察地近傍を活断層が走っているため、木山川で約10 km、秋津川で約6 km、矢形川で約7.5 kmの区間において被害が確認されています。

河川堤防は横の揺れに弱く、亀裂や最大1 m程度の沈下が見られ、熊本県県央広域本部上益城地域振興局土木部の見込みでは、3河川で約100億円規模の被害額になるとのことでした。
