## 平成28年度 建設常任委員会第2回管内視察の概要

■視察先 ①国道218号（下益城郡美里町）  
②県道囲砥用線・筒川（下益城郡美里町）  
③県道横野矢部線（上益城郡山都町）  
④国道445号（上益城郡御船町）  
⑤県道三本松甲佐線（上益城郡甲佐町）

■視察趣旨 平成28年4月14日・16日に発生した「平成28年熊本地震」に加えて、6月の記録的豪雨により被害が拡大した地域の被災状況を確認するとともに、今後の委員会審議の参考とするため、視察を実施しました。

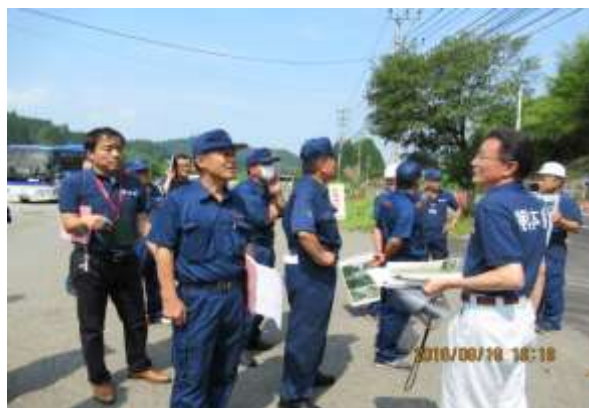
#### ①国道218号

美里町今地区における斜面崩落は、時間雨量98mmを記録した6月21日の午前1時頃発生し、25日にも上部の岩石が崩落したとのことでした。

現在、斜面の上部には傾斜計が設置され、斜面に変状等が生じた場合には、サイレンで直ちに交通誘導員へ周知し、通行止めにするとのことでした。

今後の安全対策として、熊本県県央広域本部宇城地域振興局土木部から、勾配を緩くして、斜面を削る工法で設計を進めているとの説明がありました。

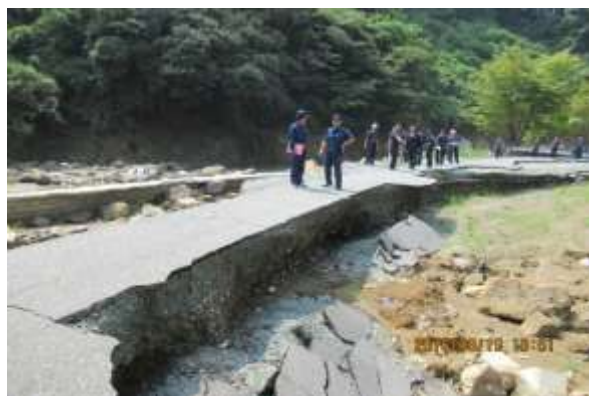
#### ②県道囲砥用線・筒川

県道囲砥用線では、延長510mの区間で被災しており、熊本県県央広域本部宇城地域振興局土木部によると、当該箇所だけで約3億5千万円の被害額が見込まれているとのことでした。

一方、筒川では、6月20日の豪雨により、緑川合流点から浜之瀬橋までの約4km区間で背後地の流出や護岸転倒などの被害が発生したほか、土砂が異常に堆積している状況でした。

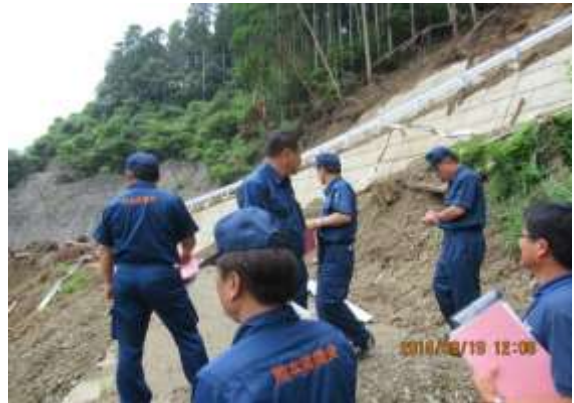
### ③ 県道横野矢部線

被災現場は、6月の豪雨に伴う大規模な斜面崩落により、道路部分が決壊し、川からかなり高低差があるため、仮復旧は非常に困難と思われる状況でした。

熊本県県央広域本部上益城地域振興局土木部の説明では、現在、災害査定に向けて調査・設計を進めており、豪雨災害については、12月までを目標に査定を完了したいとのことでした。

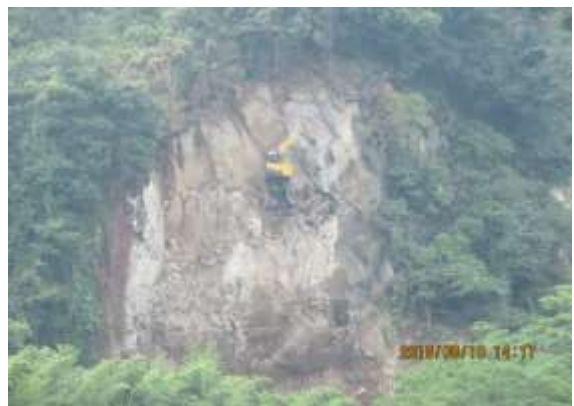
### ④ 国道445号

熊本地震により被災した当該箇所は、急崖部の地形となっており、上部の岩石崩落により、道路が埋塞していました。

現場では、「ロッククライミング工法」という遠隔操作により、無人重機が斜面に残る不安定な岩石の除去作業を行っていました。

熊本県県央広域本部上益城地域振興局土木部によると、今秋頃までを目標に、まずは片側交互通行を確保し、その後、本工事に着手予定とのことでした。

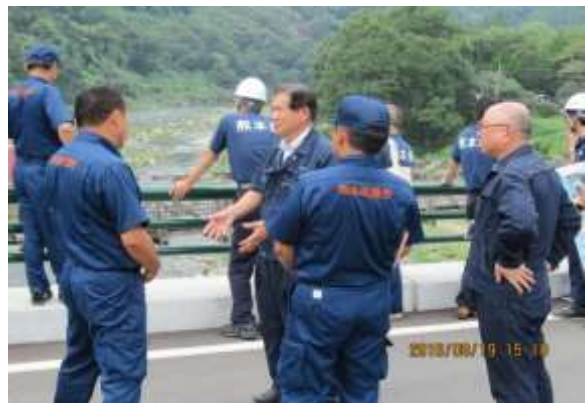
### ⑤ 県道三本松甲佐線

熊本地震により被災した当該箇所では、斜面上の不安定な岩塊等の除去作業を施工中でした。

熊本県県央広域本部上益城地域振興局土木部としては、まずは、今秋頃までに片側交互通行ができるよう鋭意取り組んでいるとのことでした。

また、12月までを目標に災害査定を完了したい考えであり、用地買収が不要な箇所については、災害査定と平行して本復旧を進めていくとの説明がありました。
